**RÜCKBAUEN.** Gebäude verändern sich mit der Zeit und werden mit jedem Umbau aktuellen Wünschen angepasst. Das «Casino Theater Burgdorf» sollte wieder den Charme aus seinen besten Zeiten erhalten, wozu einige Hürden genommen werden mussten.

## Historischer Luxus für heute

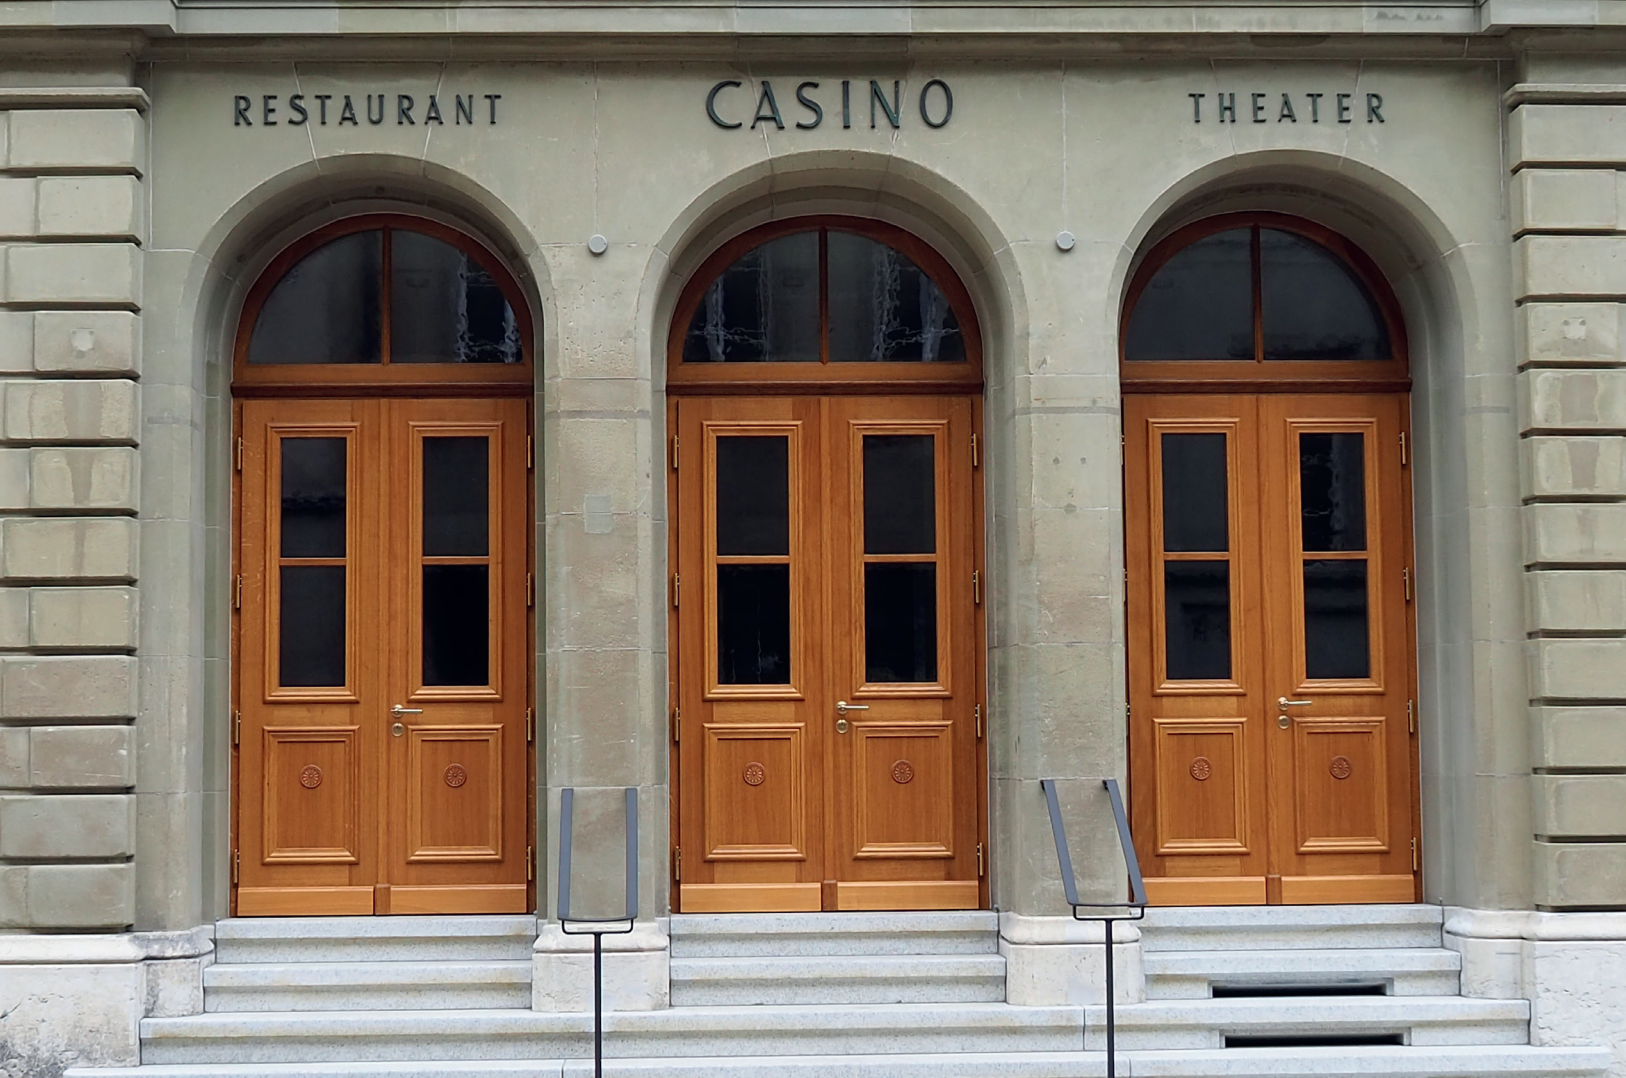
**Die grosszügige Eingangspartie wird noch durch die durchgehenden Treppenstufen unterstrichen.**

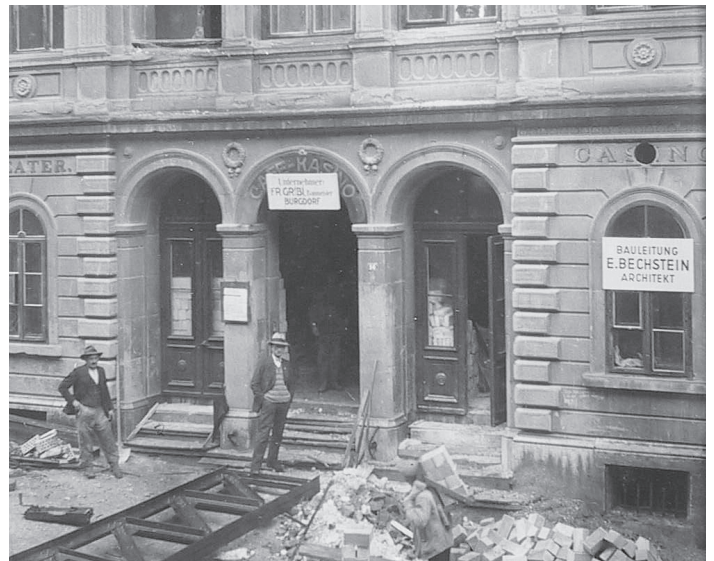
**Dieses Foto bildete die Grundlage für die Arbeiten des Schreiners.**

einzigste Grundlage für die Wiederherstellung dieser Eingangspartie verfügten die Bauherrschaft, die Denkmalpflege und die Schreinerei über ein schwarzweisses Foto, welches während des ersten Umbaus gemacht worden war und nur wenige Details zeigte. Die intensive Suche nach weiteren Bildern und Plänen, auch in den Archiven der Schreinerei, blieben leider erfolglos. Es musste also mit Stilmustertafeln aus dieser Zeit und Fassadenelementen nach den erforderlichen Detaillösungen gesucht werden um die Authentizität des Gebäudes wieder zu erreichen – eine zwar interessante aber auch zeitintensive Arbeit, mit Rücksprachen während diverser Sitzungen dieser drei Parteien.

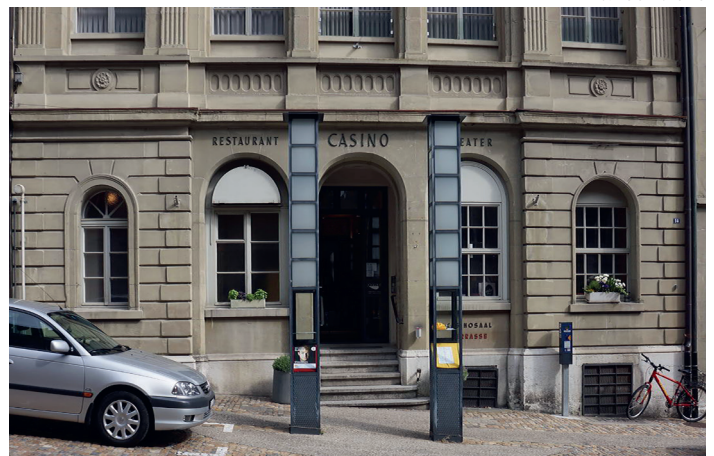
**So lud der Eingang mehr zum Essen als ins Theater ein.**

Auch in den 1970er-Jahren gab es dann einen Umbau, bei dem beispielsweise der Haupteingang mit seinen drei Doppeltüren und dem grossen Foyer dahinter massive Veränderungen erfuhr. Beidseitig des Mitteleingangs wurden Räume eingebaut und die Türen entsprechend auf Fenstergrösse reduziert. Den verbleibenden Eingang bildete eine einflügelige Stahltür, die keinen Bezug zu früher mehr hatte.

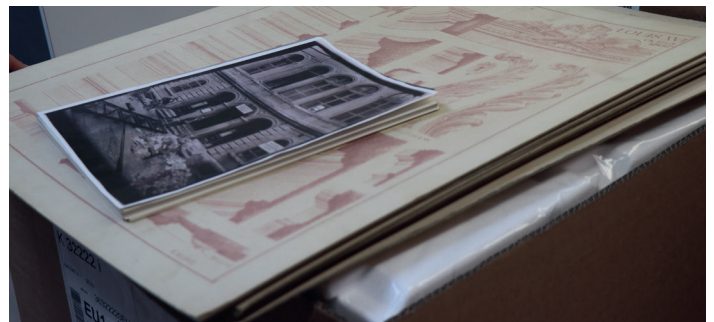
**Alte Stilmustertafeln halfen die früher üblichen Profile zu finden.**

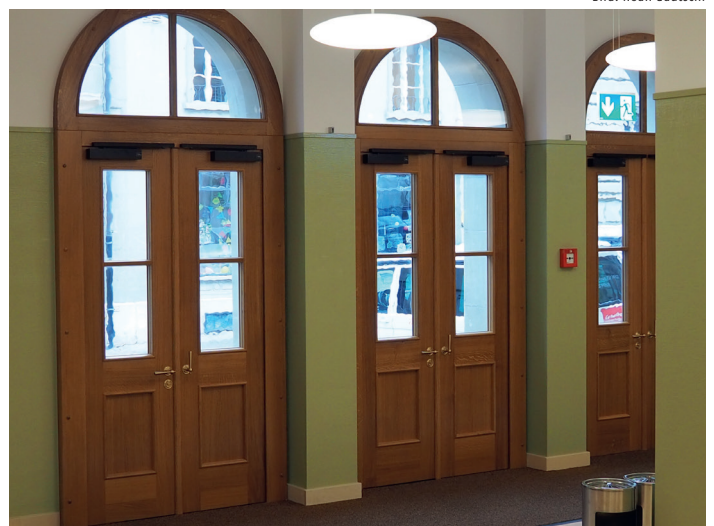
**Die Türschliesser mit Schliessfolgeregelung hätte man gerne verdeckt gehabt.**

Fluchttüren brauchen Schlösser mit Panikfunktion und damit auch einen Drücker am Standflügel – nicht ganz das, was seitens der Denkmalpflege gewünscht wäre, aber Sicherheit geht vor. Ähnlich verlief auch die Lösungssuche nach Türschliessern. Durch die notwendige Schliessfolgeregelung liess sich kein geeigneter Beschlag finden, der unsichtbar montiert werden konnte. Bei den Drückergarnituren hat die Schreinerei schriftlich darauf hingewiesen, dass keine historischen Beschläge erhältlich sind, welche die Vorschriften bezüglich Paniktüren erfüllen. Die historisch korrekte Lösung wurde aber gewünscht und dann auch abgenommen.

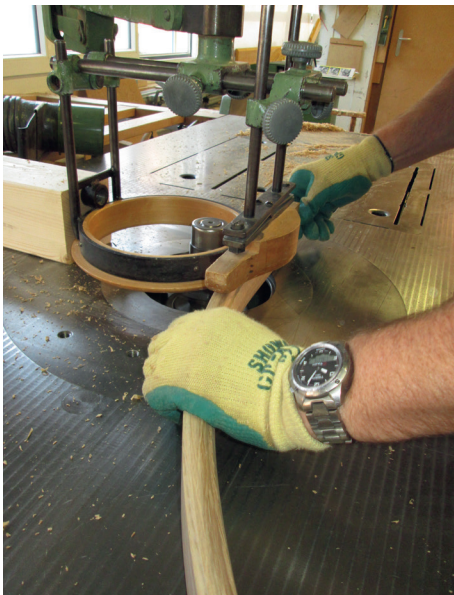
Für die konventionelle Fertigungsweise mussten einige Schablonen erstellt werden.

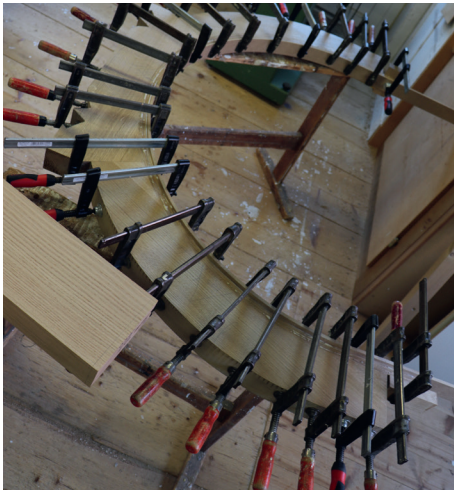
Runde Elemente sind immer eine spezielle Herausforderung im Fertigungsprozess

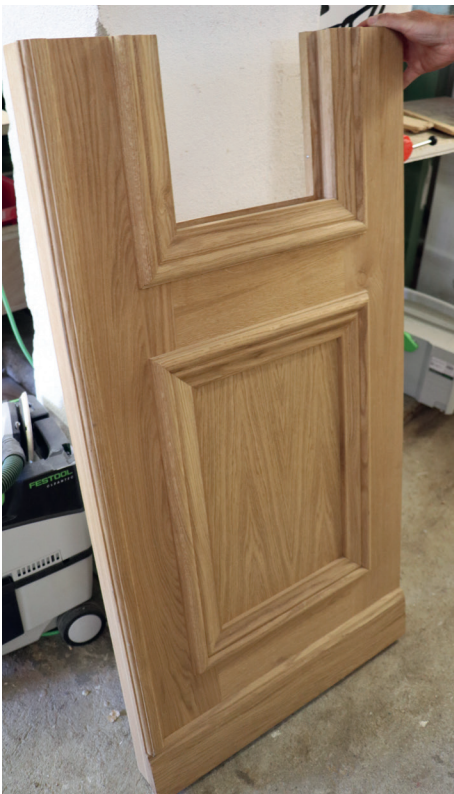
Das Muster-Türelement war verlangt und bildete die Entscheidungsgrundlage.
